調整槽内部

劣化状況

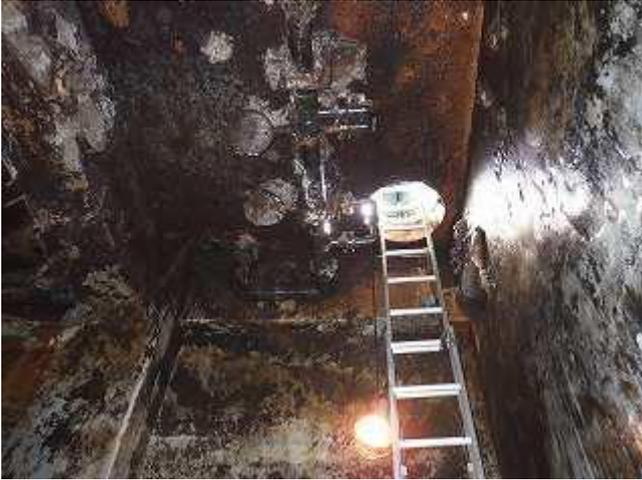
全景；壁面、天井

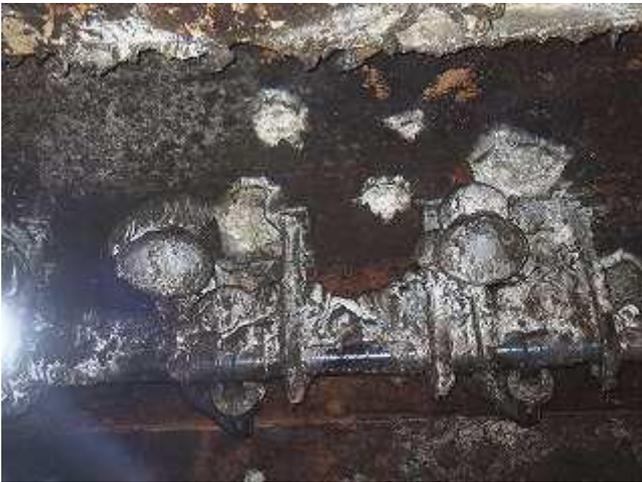
気相部：天井

防食層が破断し、躯体コンクリートが露出。硫化水素により侵食が確認される。

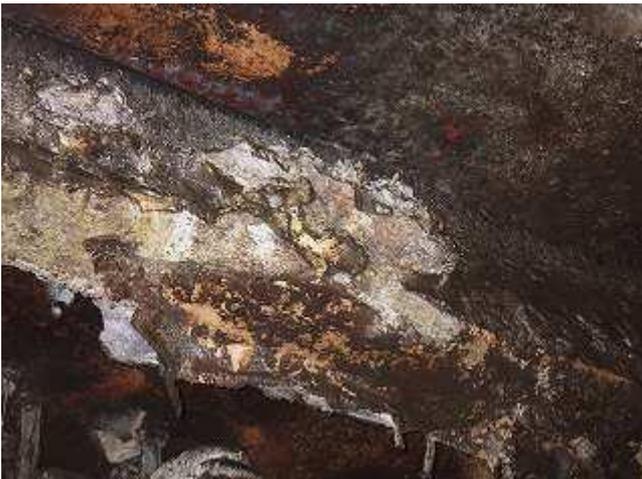
気相部：天井、梁

防食層が破断し、躯体コンクリート及び鉄筋が露出。硫化水素により侵食が確認される。

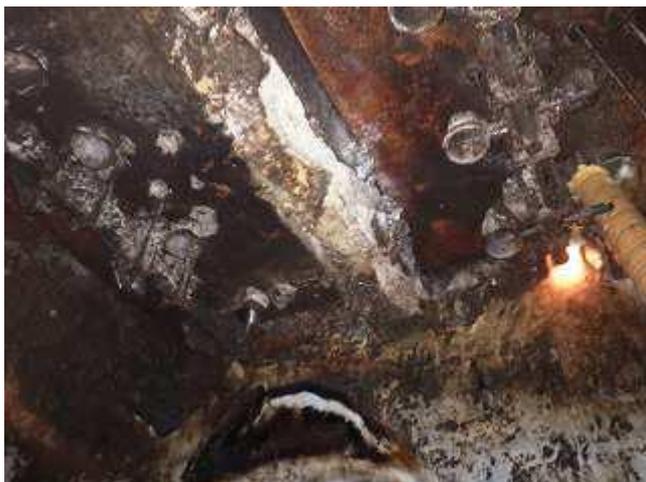
気相部：天井、梁

防食層が破断し、躯体コンクリート及び鉄筋が露出。硫化水素により侵食が確認される。

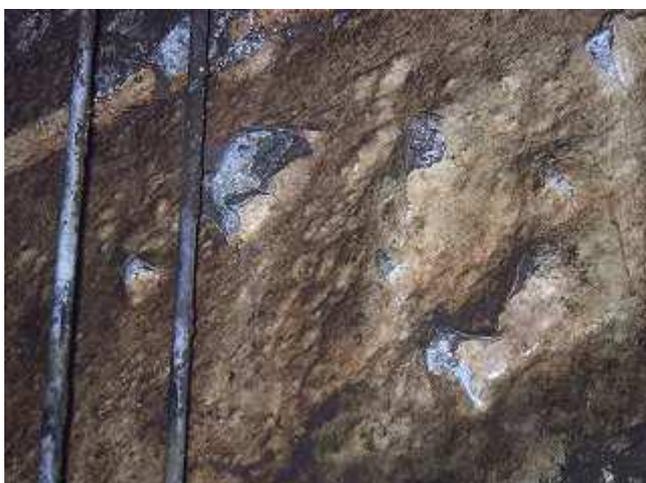
気相部：壁面

防食層が破断し、躯体コンクリートが露出。硫化水素により侵食が確認される。

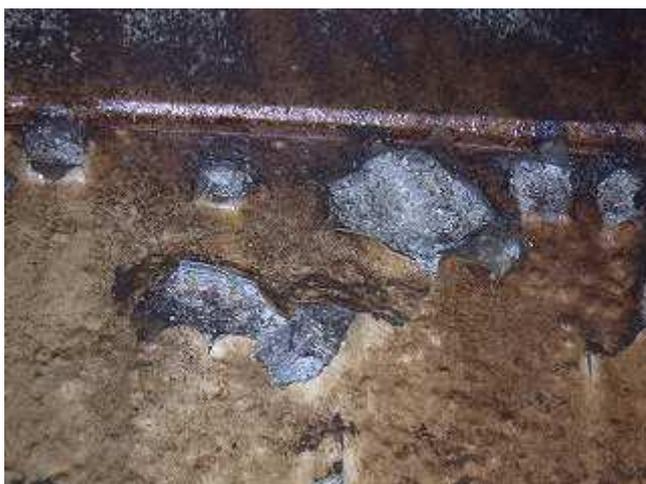
気相部：壁面

防食層が破断し、躯体コンクリートが露出。硫化水素により侵食が確認される。

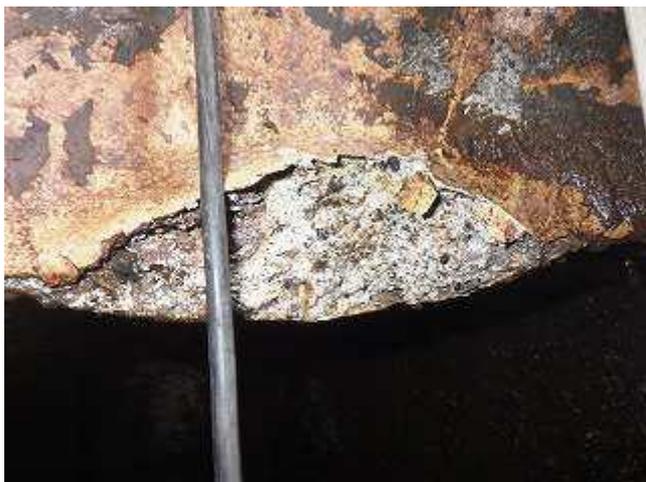
気相部：マンホール

防食層が破断し、躯体コンクリートが露出。硫化水素により侵食が確認される。

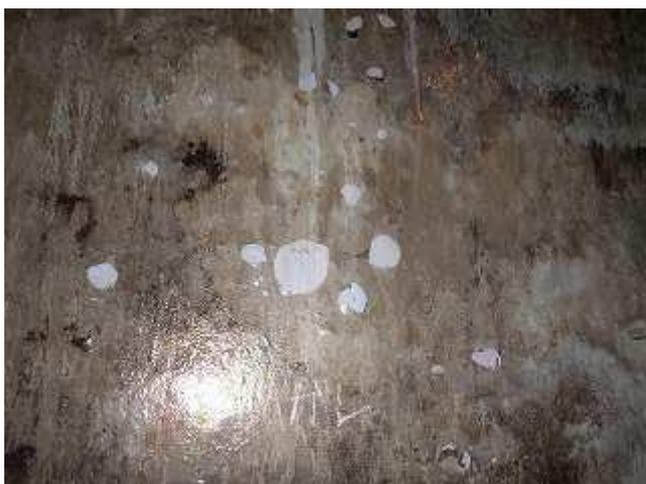
液相部：壁面

防食層が捲れ、また膨れた多数確認される。潰すとなからか水分が露出する。
