## 令和 6 年度寒川町美化センター精密機能検査の概要について

稼働開始より 28 年が経過した寒川町美化センターについて、現在も安定した処理性能を維持しているものの、各種設備等の老朽化が進行していることなどから、現在の処理機能及び設備装置の状況を把握し、今後の施設整備及び施設運営等の参考資料を得ることなどを目的に、廃棄物の処理及び清掃に関する法律施行規則第 5 条の規定に基づき実施した。

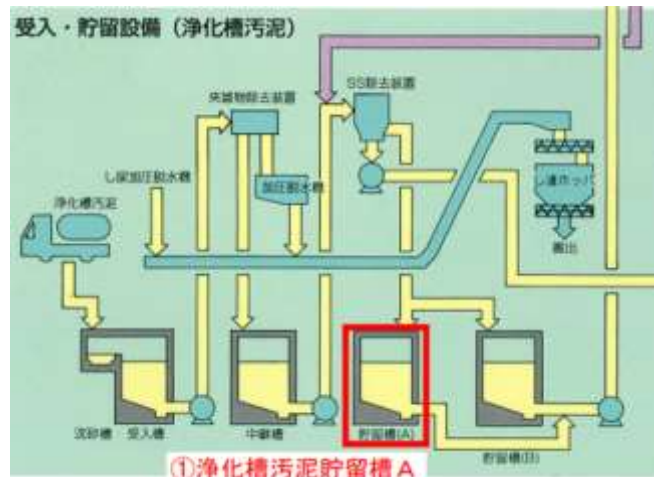
槽内の柱、梁、壁の防食塗装が損傷し、損傷部のコンクリートが腐食し骨材が露出している。

日本下水道事業団「下水道コンクリート構造物の腐食抑制技術及び防食技術マニュアル」の基準において、劣化状況が「進展期から加速期」とみられており、槽内環境からも加速度的に劣化が進行することが予想される。

また、マンホール蓋枠が著しく腐食劣化しており安全対策のため、マンホール周辺について搬入車両の通行制限を行っている状況にある。

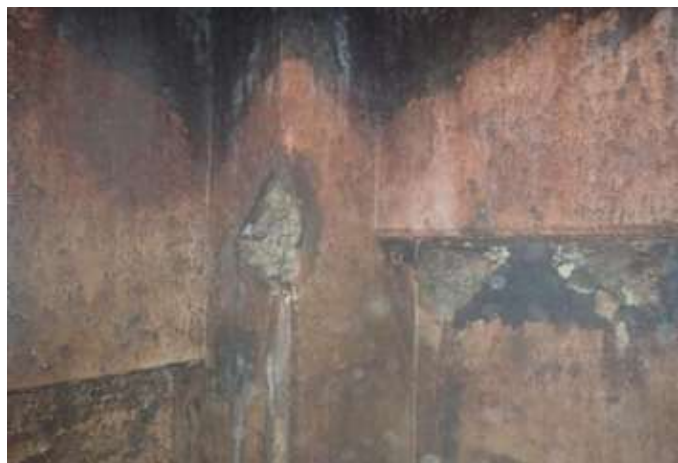
柱及び壁面が防食剥離しコンクリートが腐食している。

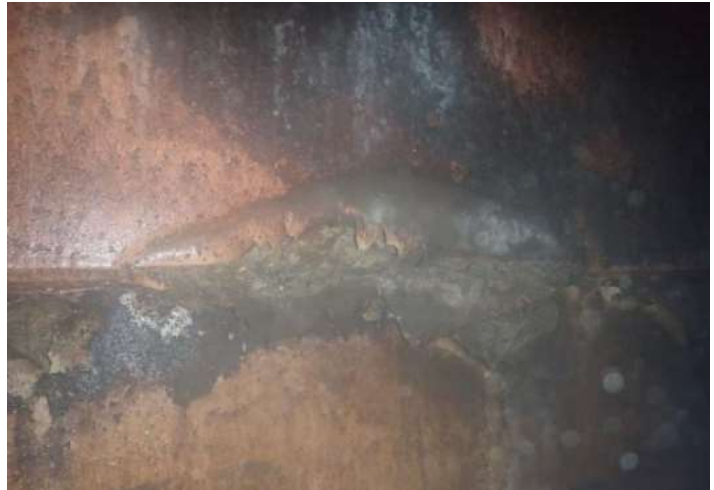
梁が防食剥離しコンクリートが腐食している。

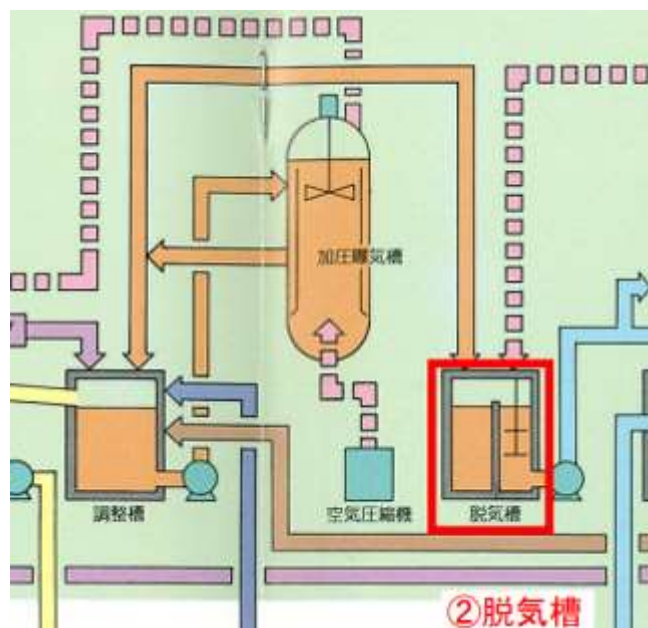
壁・梁・柱・天井等、槽内の防食塗装が広範囲に剥離し骨材が露出しており、槽内防食塗装の全面が劣化しているとみられ、水压をかけた洗浄で骨材が脱落する状況にある。

劣化状況について、日本下水道事業団「下水道コンクリート構造物の腐食抑制技術及び防食技術マニュアル」の基準において、浄化槽汚泥貯留槽Aよりも進行しており、箇所にもよるが劣化期に入っているも

のとみられている。

部分的に鉄筋の腐食進行が予想され、鉄筋劣化・鉄筋断面の減少が予想されている。

また脱落したコンクリート骨材等によるポンプ故障等の恐れも懸念される状況にある。

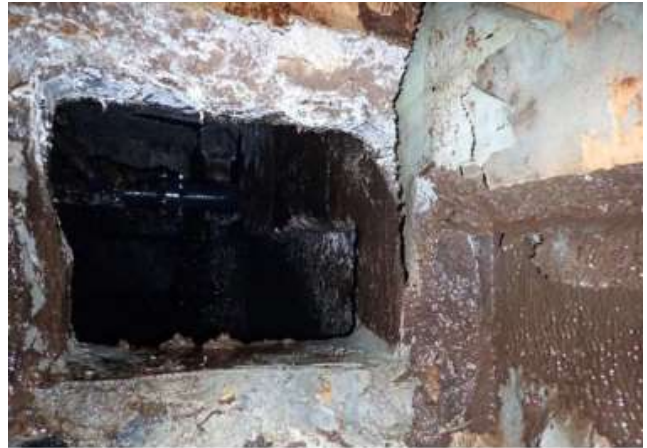
調整槽越流部周辺の防食塗装が剥離し、コンクリートの骨材が露出している

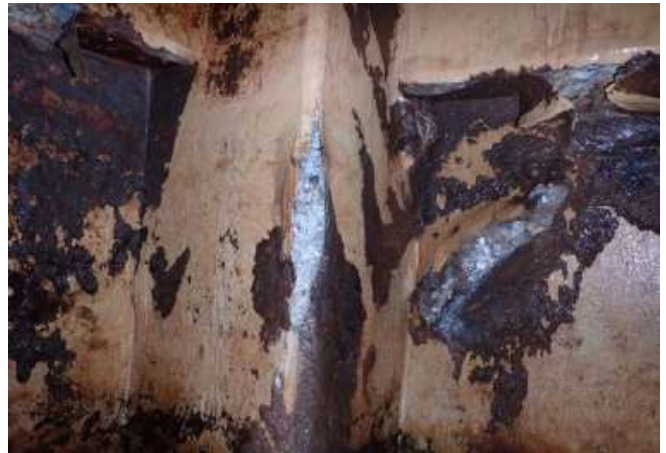
柱・壁・天井の防食塗装が剥離しコンクリートの骨材が露出している

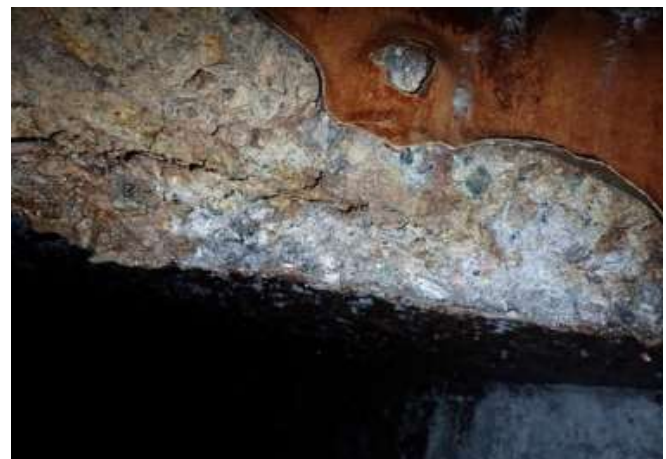
マンホール周辺の防食塗装が剥離しコンクリートの骨材が露出している
