## ○建物の劣化診断を実施しています。

現在、町が保有する建物の診断を実施しています。

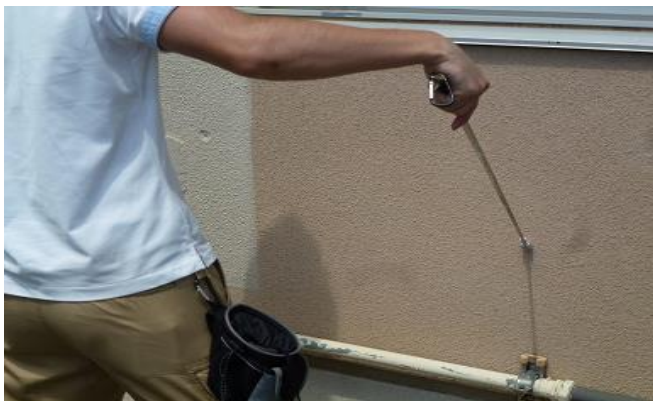
①器具を使用して外壁を叩き、劣化の進行を確認する様子

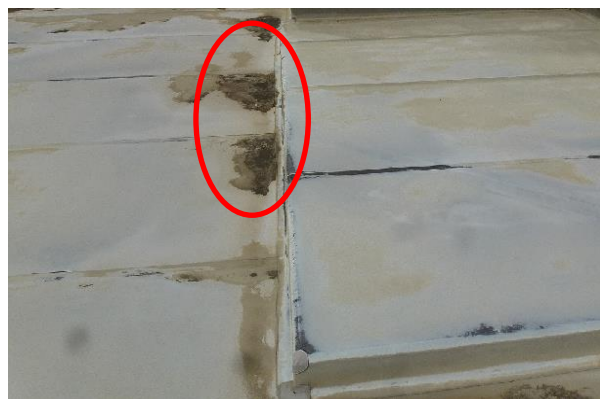
②屋上防水シートの劣化の様子

②の写真は、屋上防水シートの様子です。太陽に当たり続けることで劣化が進行し、赤い円で囲んだ部分は、水が溜まっていた跡が残っています。

この劣化が更に進行すると、建物内に雨水が浸透して室内での雨漏りとなるだけでなく、コンクリートの劣化へと繋がります。

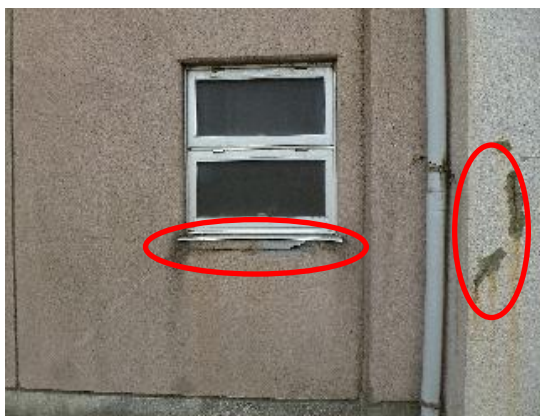
③外壁コンクリートの劣化の様子

③の写真の赤い円で囲んだ部分は、外壁コンクリートの劣化が進行し、ひび割れている部分と剥がれ落ちている部分です。
