令和 5 年度

美化センター

工事実施概要

# 令和5年度美化センター工事の実施概要について

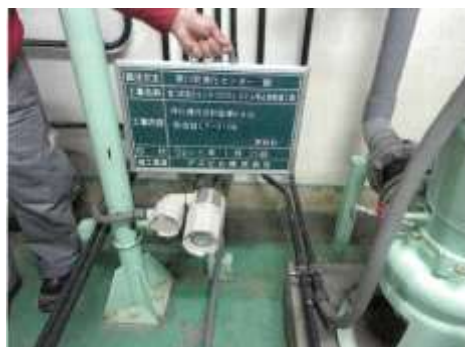
- 浄化槽汚泥貯留槽B水位計更新前

美化センターの運転監視操作の根幹を成す制御システムであるDCSシステム及び付随する現場計器類の整備等を行い、同システムの機能維持を図り適正なし尿処理を継続することを目的に実施しました。本工事は計器類等の使用頻度や劣化状況等から整備項目を選定し、毎年計画的に実施しており、今年度は浄化槽汚泥貯留槽Bの水位をDCSシステムに送信する計器である浄化槽汚泥貯留槽B水位計の更新等を実施しました。

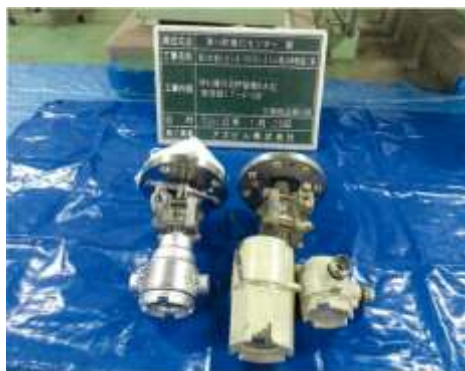
- 浄化槽汚泥貯留槽B水位計更新中

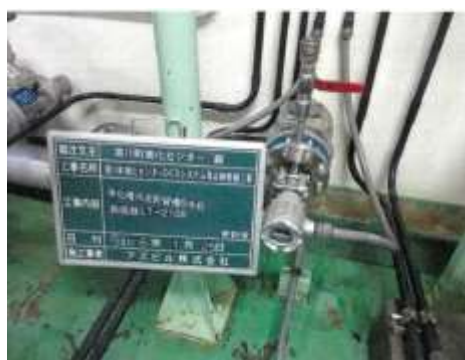
- 浄化槽汚泥貯留槽B水位計更新後

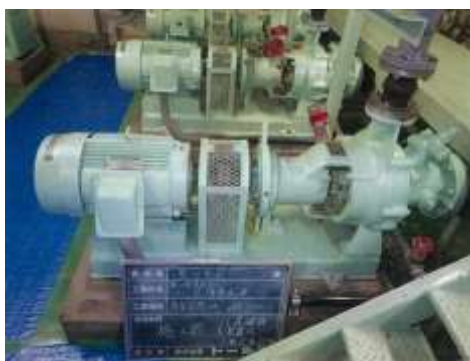
●し尿破碎装置更新前

美化センターでのし尿処理に使用する各種ポンプ等の機械設備について、経年劣化した各種部品等の交換や整備を行うことで、設備等の機能を維持し適なし尿処理を継続することを目的に実施しました。本工事は各種ポンプ類等の使用頻度や劣化状況等から整備項目を選定し毎年計画的に実施しており、今年度は搬入された生し尿内の繊維質等の夾雑物を破碎し、し尿受入槽から夾雑物除去装置へ移送するポンプであるし尿破碎装置の更新等を実施しました。

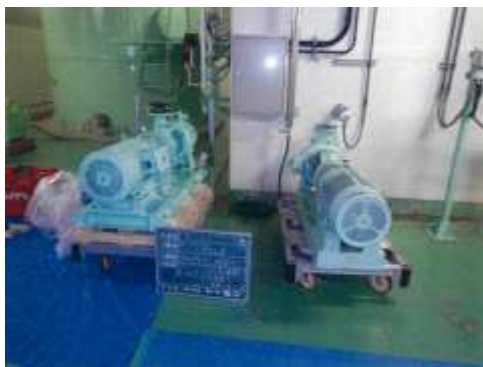
●し尿破碎装置更新中

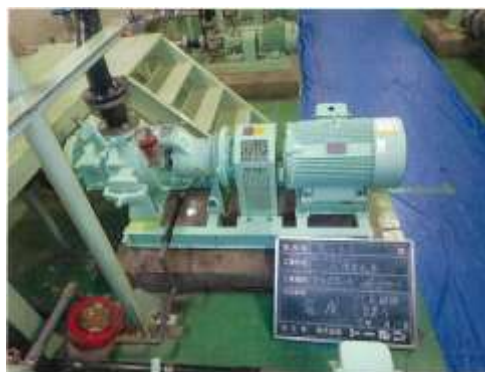
●し尿破碎装置更新後

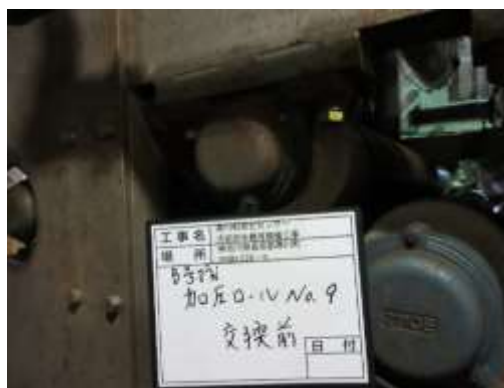
本工事は汚泥脱水機の使用頻度や劣化状況等から整備項目を選定し、隔年ごとに計画的に実施しており、今年度は経年劣化により割れや剥がれが発生した一部の加圧ロール等の交換を行いました。

#### ●加圧ロールNo. 9 交換前

し尿処理によって発生する余剰汚泥をベルトプレスにより脱水する汚泥脱水機について、経年劣化した各種部品等の交換や整備を行うことで、汚泥処理設備機能の維持を図ることを目的に実施しました。

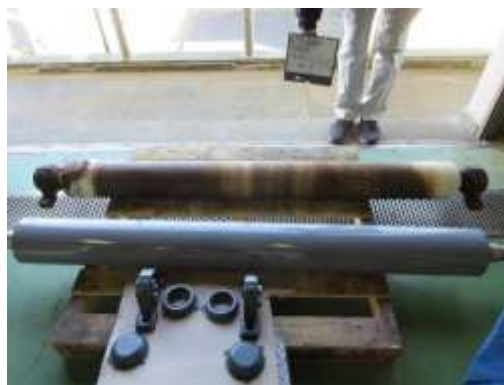
#### ●加圧ロールNo. 9 交換中

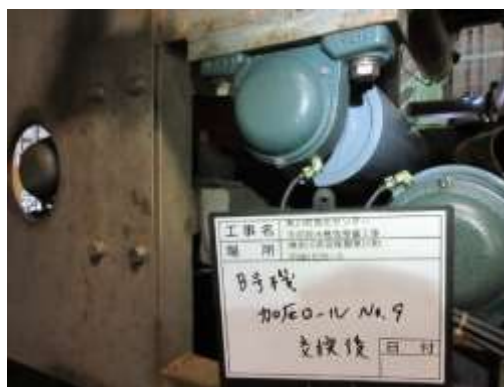
#### ●加圧ロールNo. 9 交換後

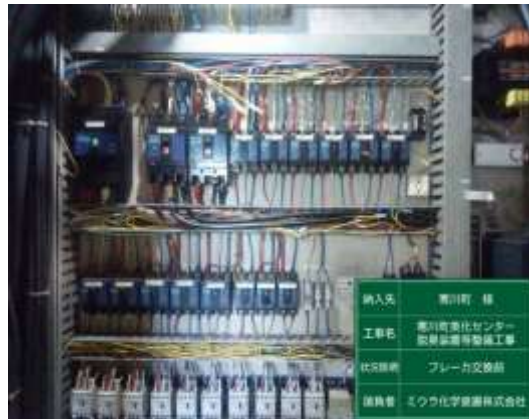
##### ●脱臭装置制御盤部品交換前

本工事は脱臭設備の使用頻度や経年劣化状況等から整備項目を選定し、計画的に実施しており、今年度は各種脱臭設備を自動制御する役割を担う脱臭装置制御盤の経年劣化した各種電装機器の交換整備を行いました。

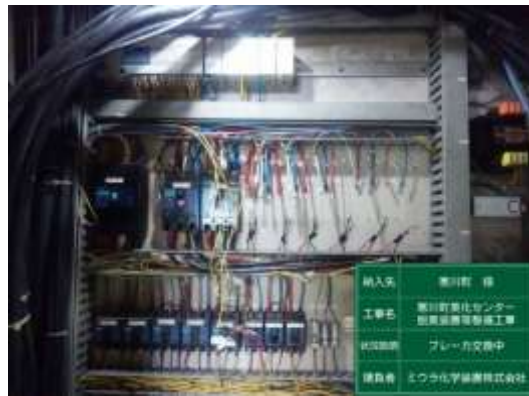
##### ●脱臭装置制御盤部品交換中

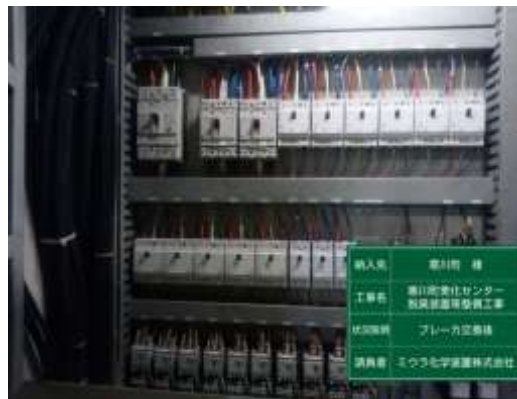
##### ●脱臭装置制御盤部品交換後

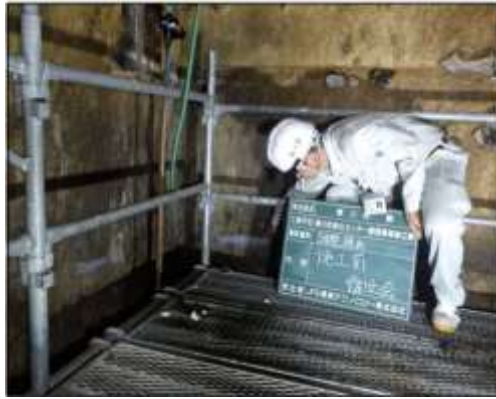
美化センターでの生物処理工程における活性汚泥濃度を調整する調整槽について、公害や事故のない安全な処理機能を維持することを目的に、し尿等から発生する硫化水素により激しく腐食劣化した同水槽内の補修を実施しました。

●防食塗装補修施工前

本工事は美化センターの運転を停止して行うため、最短期間で実施する必要があります、特に傷みが激しく腐食劣化が著しく進行した気相部等を防食補修することにより使用に耐えうる躯体とする工法といたしました。

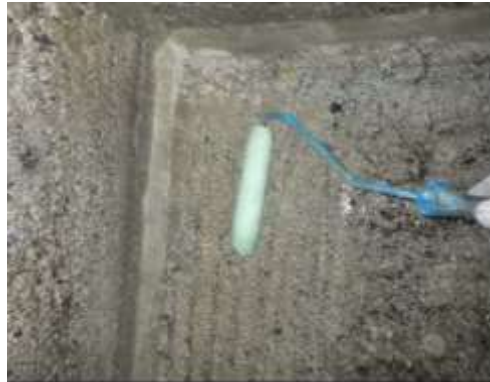
●防食塗装補修施工中

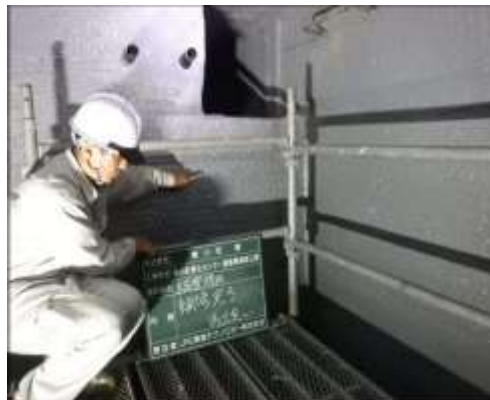
●防食塗装補修施工後
