## 令和 7 年度美化センター工事の実施状況について

### 1. 実施工事名称

- スクリーンプンプ等整備工事
- 汚泥脱水機等整備工事
- DCS システム更新工事
- 脱気槽補修工事

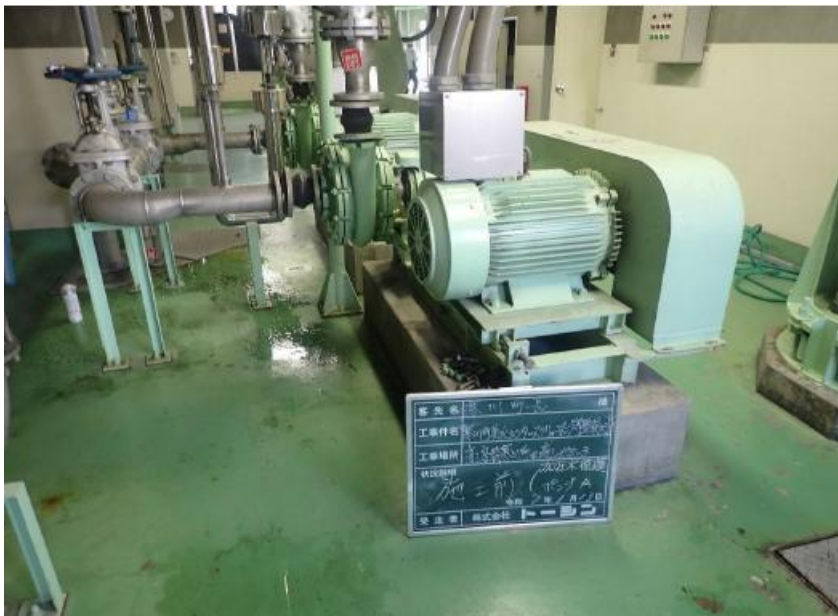
#### ●加圧水循環ポンプ更新前

令和 8 年 3 月中旬を工期としており、令和 8 年 1 月現在、処理工程内で処理水を循環させる加圧水循環ポンプの更新等を行い進捗率は 85% となっている。

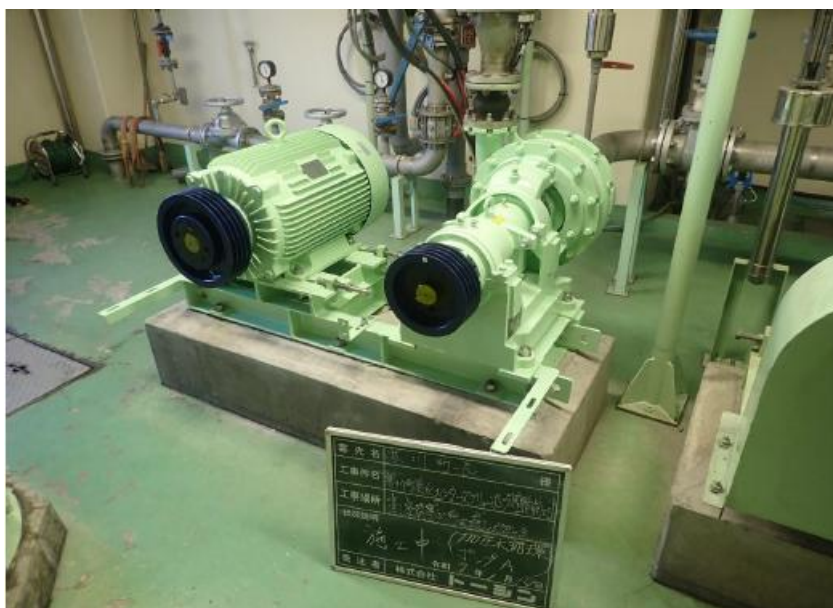
●加圧水循環ポンプ更新中

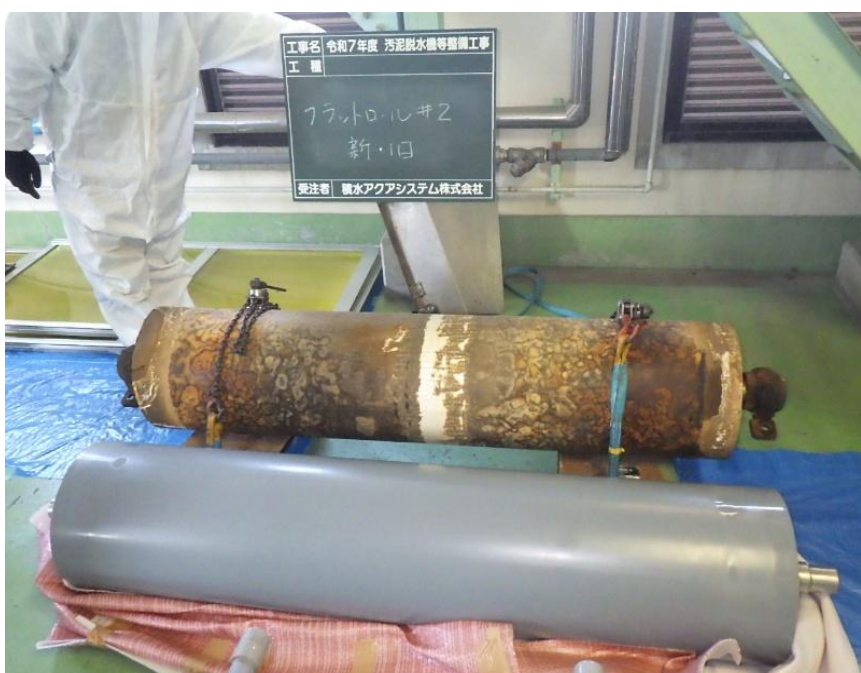
### ●フラットロール#2 新旧比較

美化センターでのし尿処理で発生する汚泥を脱水する汚泥脱水機について、フラットロール#2をはじめ、経年劣化した各種部品等の交換や整備を行うことで、設備等の機能を維持し適なし尿処理を継続することを目的に実施した。

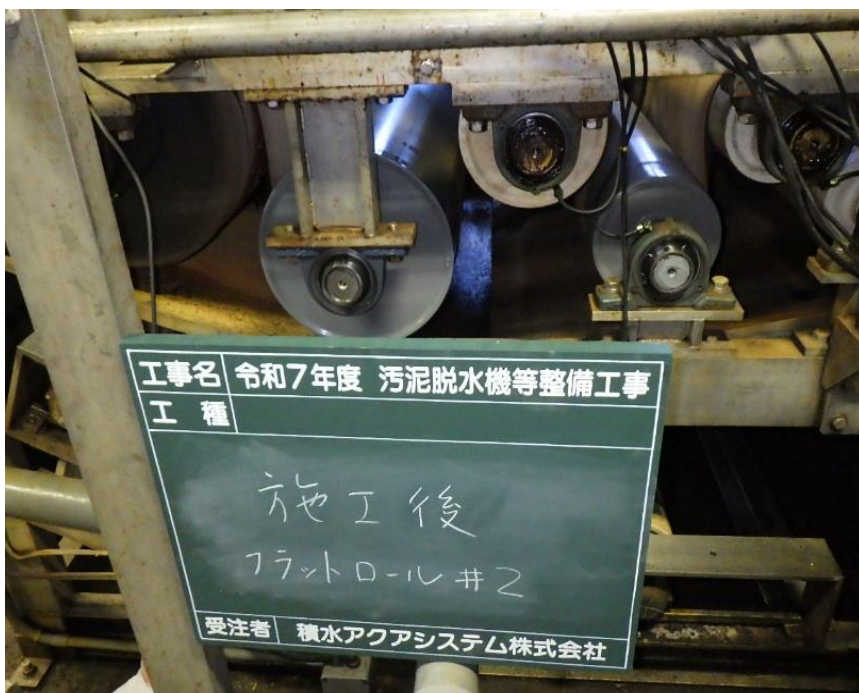
●フラットロール# 2 交換後

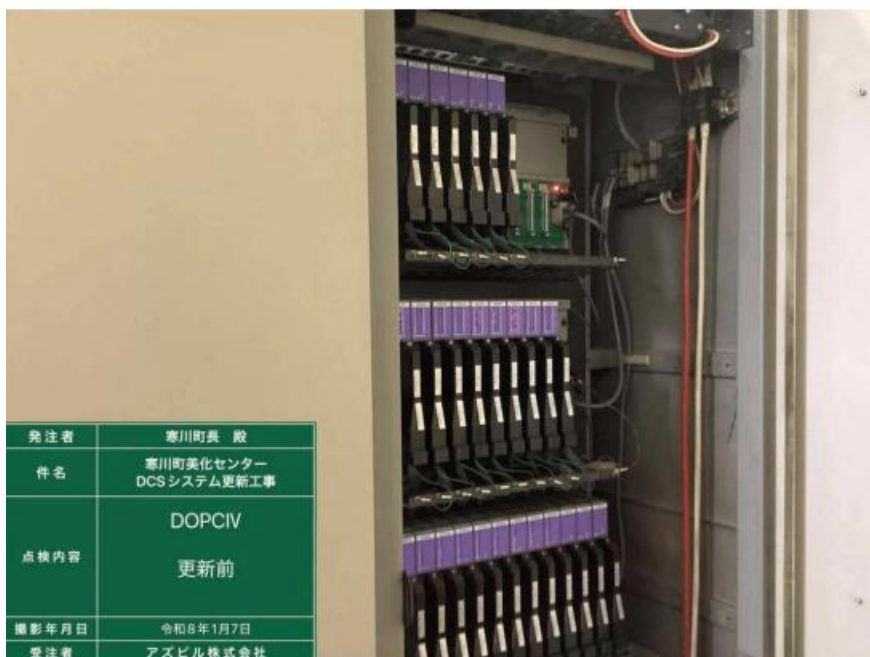
●DCS システムコントローラ側更新前

美化センターの運転監視操作の根幹を成す制御システムであるDCSシステム本体の更新及び付随する現場計器類の点検調整等を行い、同システムの機能維持を図り適正なし尿処理を継続することを目的に実施した。

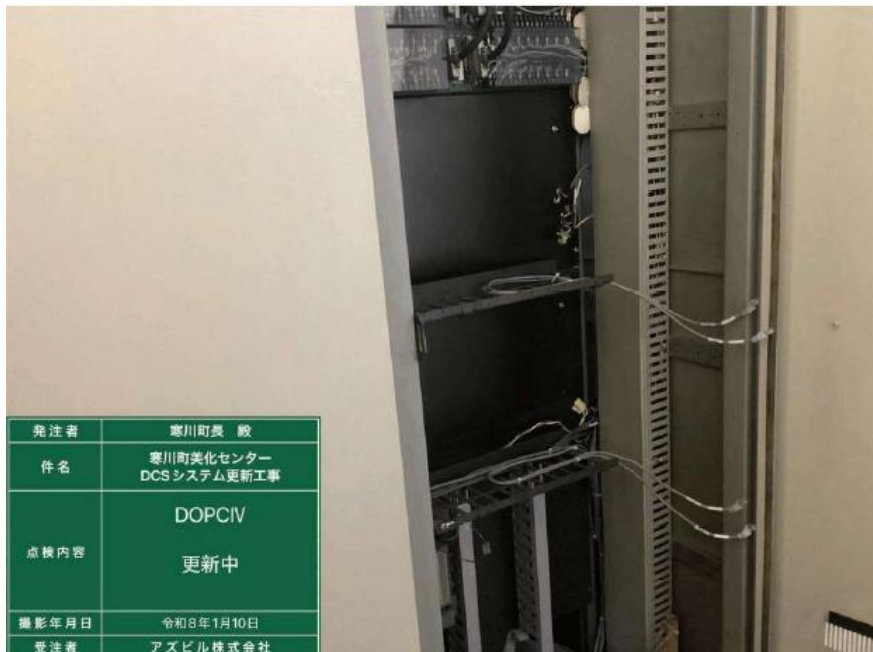
●DCS システムコントローラ側更新中

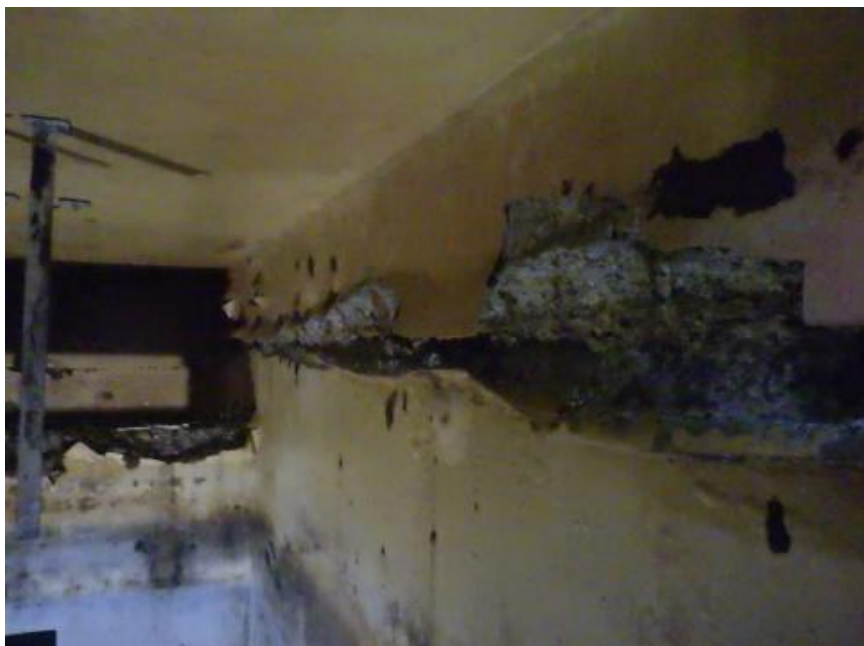
美化センターでのし尿処理において、生物処理工程から浮上分離工程へ処理水を供給する際に生じる気泡を除去し両工程内の調整を行う脱気槽について、令和6年度実施した精密機能検査において要補修の指摘を受けたことから、腐食・劣化が激しく使用に耐えない箇所を限定的に補修した。

##### ●脱気槽劣化部補修前

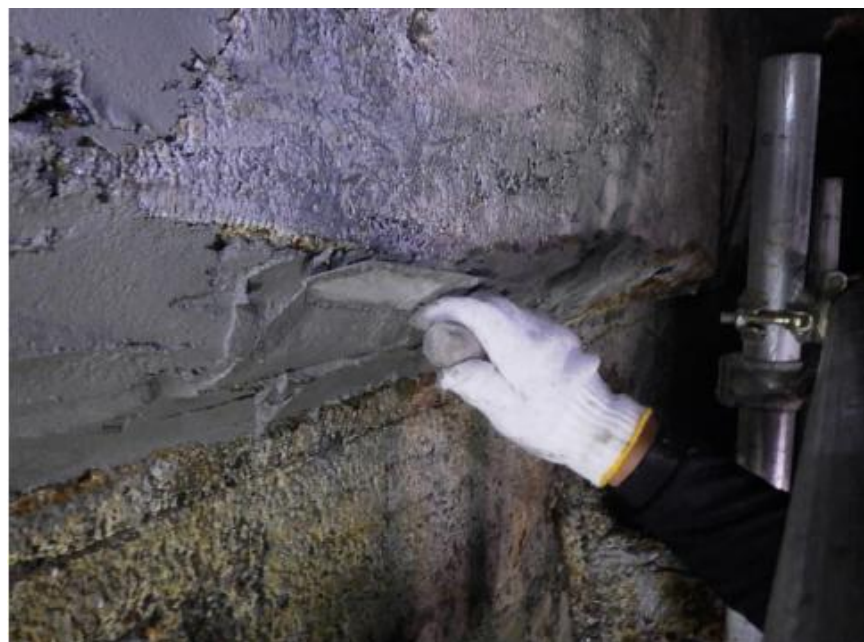
##### ●脱気槽劣化部補修中

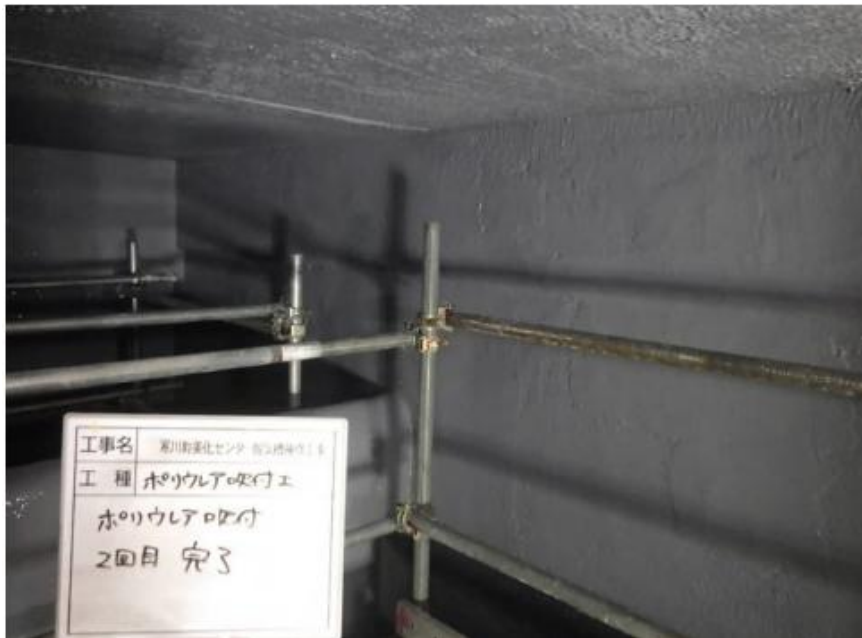
●脱気槽劣化部補修後
