別紙 建造物一覧表

広田家住宅主屋

広田家住宅門柱及び袖塀

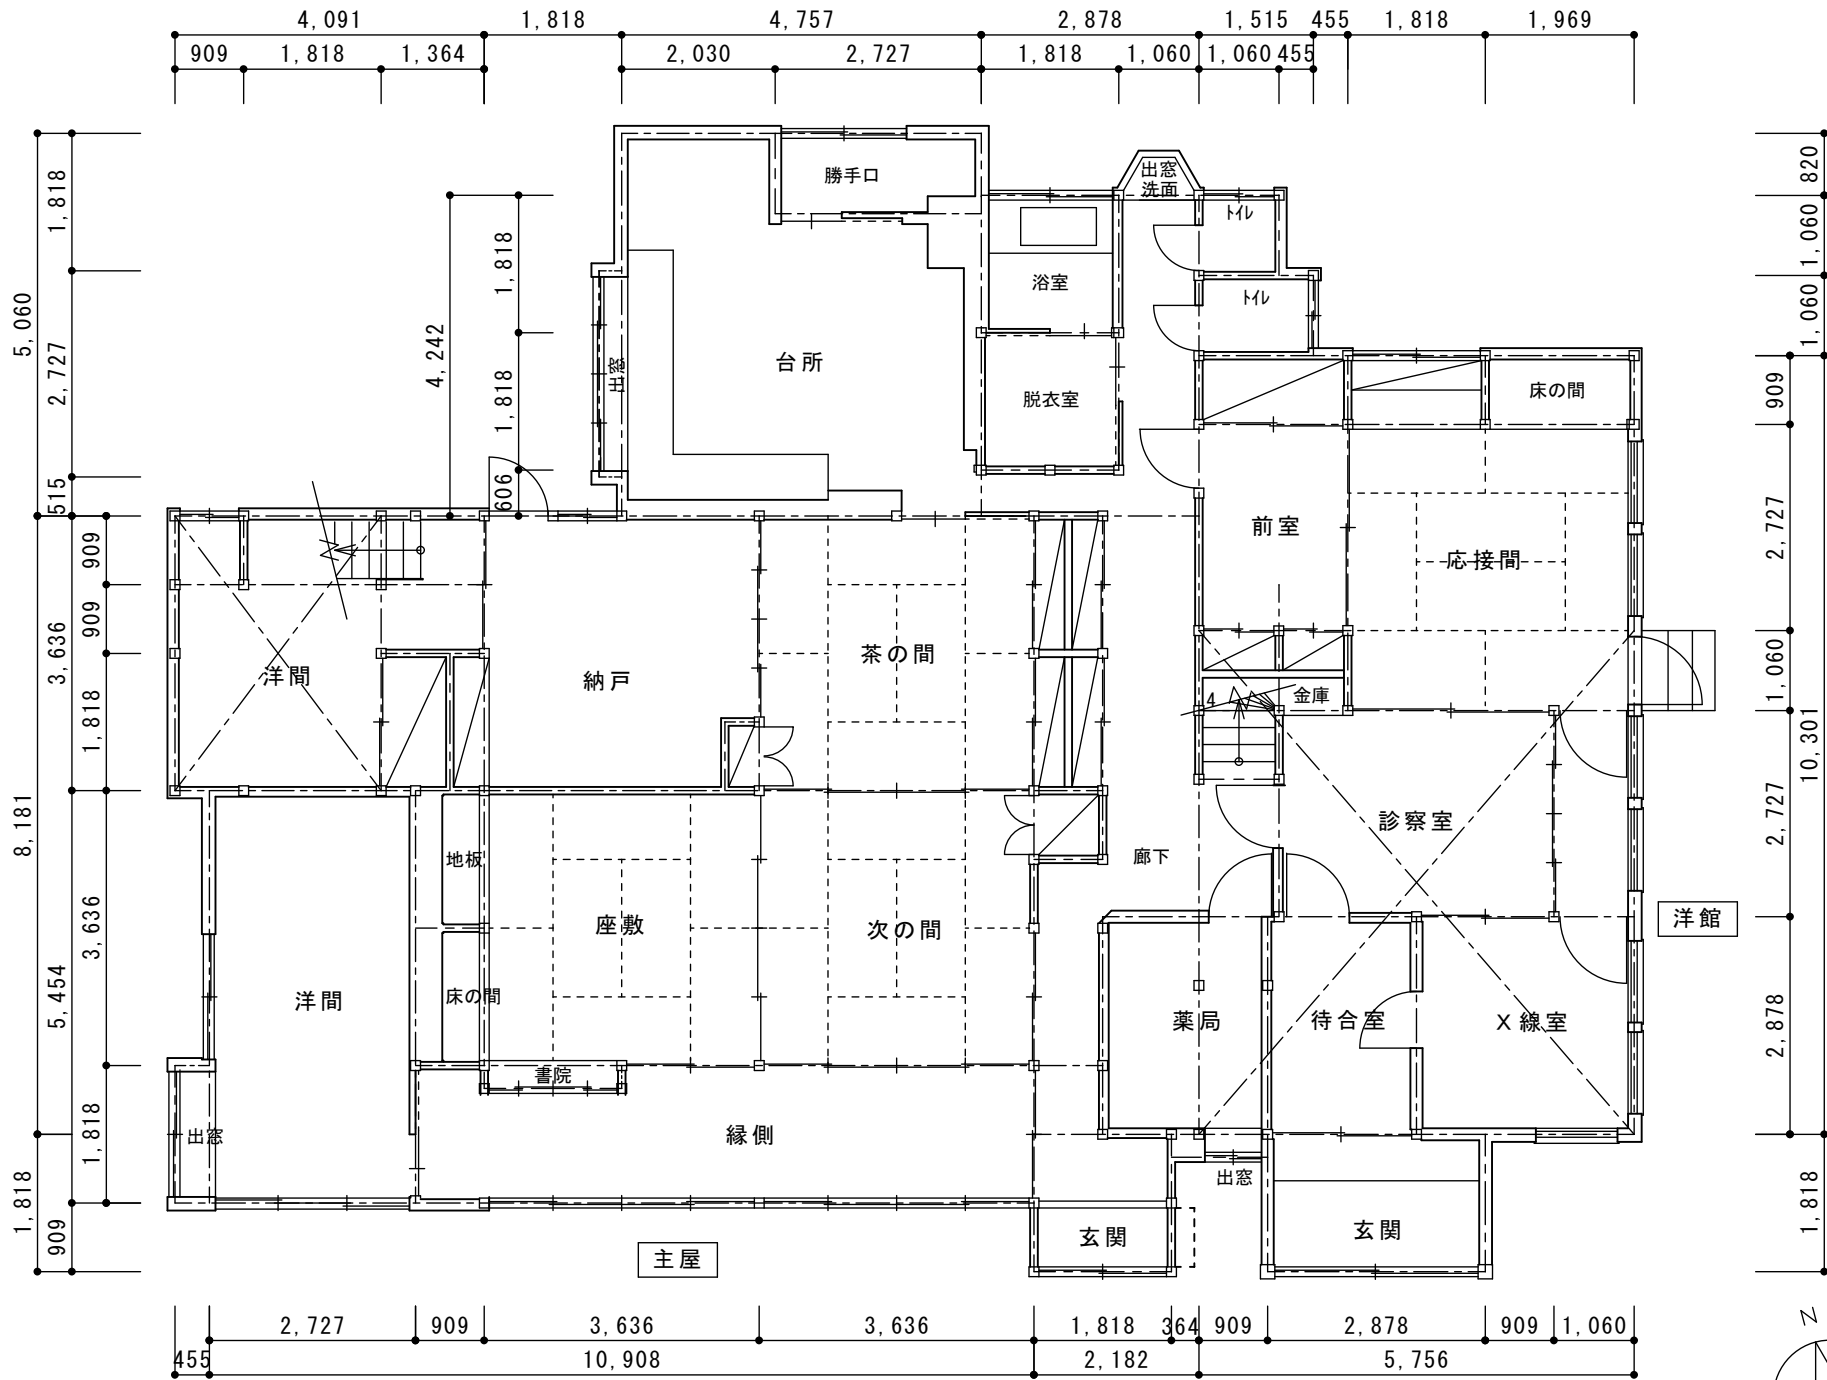
1階平面図 S=1/100

洋館部分1階内部は4室からなり、玄関北側に待合室、その東側にX線室を置き、この両室はいずれも大壁板床とする。X線室の北側に引違ガラス戸で仕切られた真壁板床の診察室、さらにその北側には襖戸で仕切られた真壁畳敷の応接室が連続し、異なる壁仕上げ床仕上げの組み合わせからなる居室を連続して並べる。いずれも外壁に面した部分は上下窓とするものの、和洋の意匠と起居様式が混在する点は、この地域における洋風建築の理解を示すものとして興味深い。2階は一間幅の床の間と半間の床脇をもつ10畳の真壁畳敷和室一室とし、北、東、南に縁を巡らし外壁側は大壁に仕上げ、上下窓を設けることで外観を洋風意匠で整える。洋館は、政治家だった建設時の当主が多様な接客に対応するために設けたものと考えられ、地域における迎賓施設としての役割を担っていた可能性を示唆する。

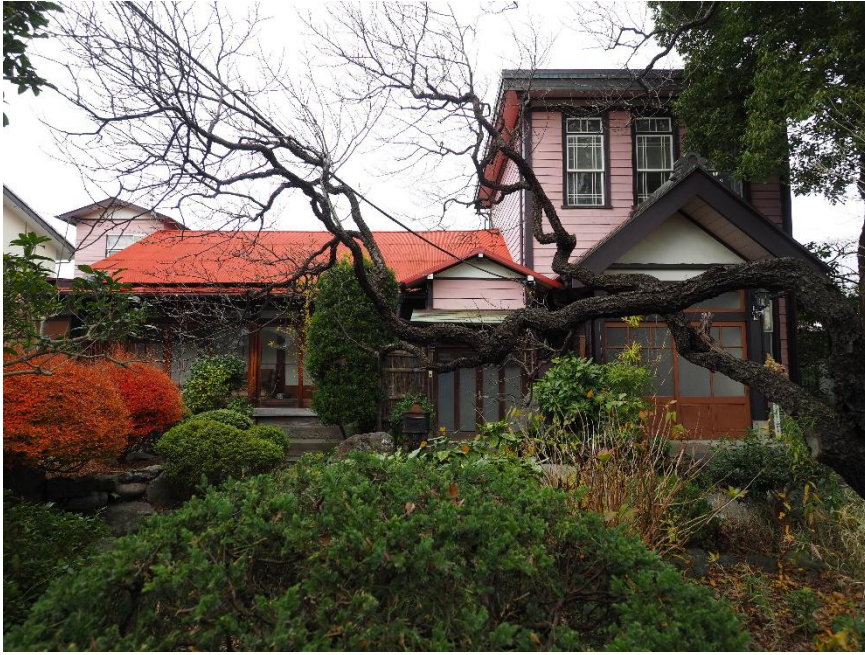
神奈川県_広田家住宅
主屋_01_南面外観(1)

洋館部分は、2 階建金属版瓦棒葺、一部平葺、外壁はイギリス下見板張塗装仕上げとする。軒高は 7.8 メートルと高く、縦長のプロポーシヨンの上下窓を 1 階 2 階に配し、地域のランドマークとなってい

昭和 20 年代初頭に広田孝基の長男広田孝平が医院を開業し、洋館 1 階を待合室、診察室などとして使用し、和館玄関部分の一部を薬局に改造した。また、和館部分は平屋建てとして関東大震災後に再建されたのち、昭和 33 年頃台所の増改築、同 38 年頃南面縁側の拡幅、同 39 年頃 1 階西南への居室増築、同 43 年頃 1 階北西に 2 階建居室を増築するなど、増改築が頻繁に行われた。その結果、現在目視できる外壁は総てイギリス下見板張り塗装仕上げとなり、和館が内包される住宅であることを伝えるのは南側玄関と掃き出し窓の連続する縁側のみとなっている。

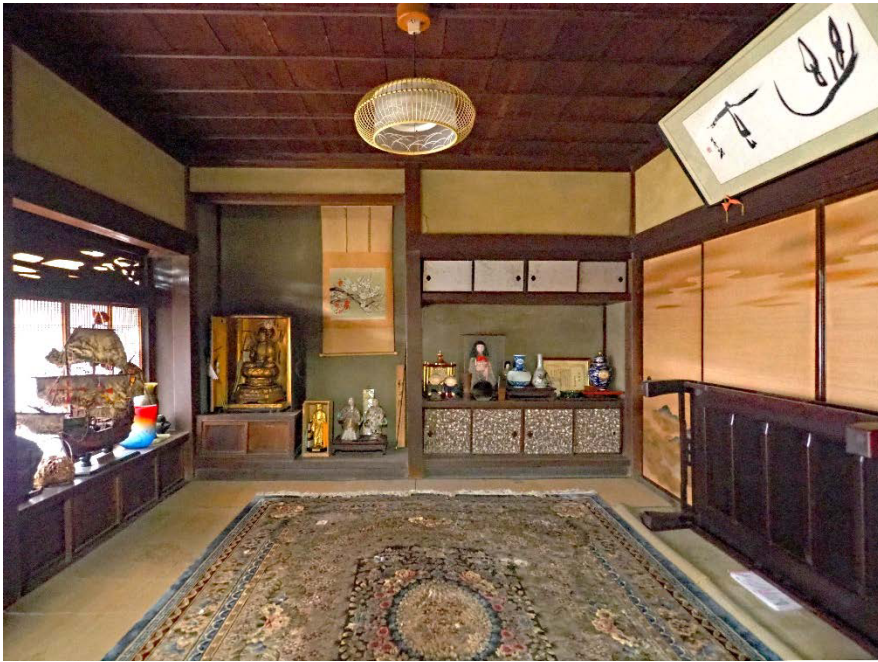
神奈川県_広田家住宅
主屋_07_和館座敷

和館部分は、2 階建金属版平葺切妻造とし、外壁は南面の一部を除き、イギリス下見板張塗装仕上げとする。関東大震災で倒壊した明治 30 年建設の 2 階建建物の 2 階部分を利用し大正 15 年に再建されたと伝えられ、田の字型に連続する 8 畳和室 4 室を中心に、南側に 1 間巾の縁側（当初 3 尺幅を昭和 38 年に増築）、西端に洋室 1 室（昭和 39 年頃増築）、北側に台所や風呂などを置く。田の字型に配置された 4 室の和室内、南東の 8 畳間には床の間・床脇・付書院を設け、次の間境の欄間は箆欄間とし長押を打つなど格式ある座敷とする。東側和室には五平柱が確認でき、各所の柱に残された痕跡は、明治期の建物を再利用したとする由緒を裏付ける。

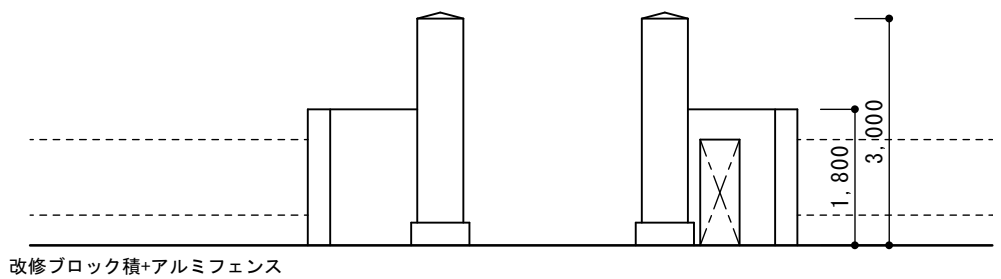
門柱立面図 S=1/100

子柱は各辺300mmの角柱で高さ1800mm、袖塀は厚さ50mm高さ1800mm、門柱は各辺770mmの角柱で高さ3000mmとし、いずれもコンクリート造でモルタル掻き落とし仕上とする。

門柱は、4面とも縁部分を平らにし中央部分にモルタルをわずかに盛り上げ、江戸切り風の意匠とする。柱頭部は中心に向け4面とも傾斜をつけ、寄棟状の意匠とする。子柱も同様の意匠である。

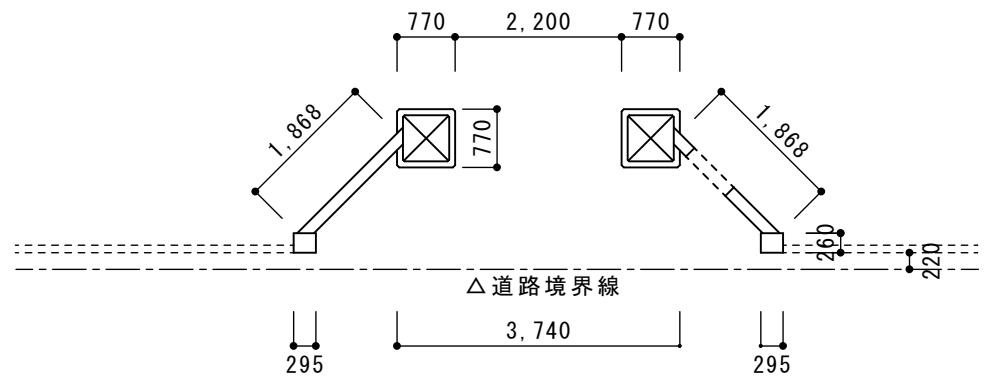
門柱平面図 S=1/100

門柱及び袖塀は、道路に面して子柱を間口6000mmで両側に設け、各子柱から敷地奥に向かって45度で袖塀をのぼし、道路から敷地内側に1000mmの位置に間口2970mmで門柱を置く。

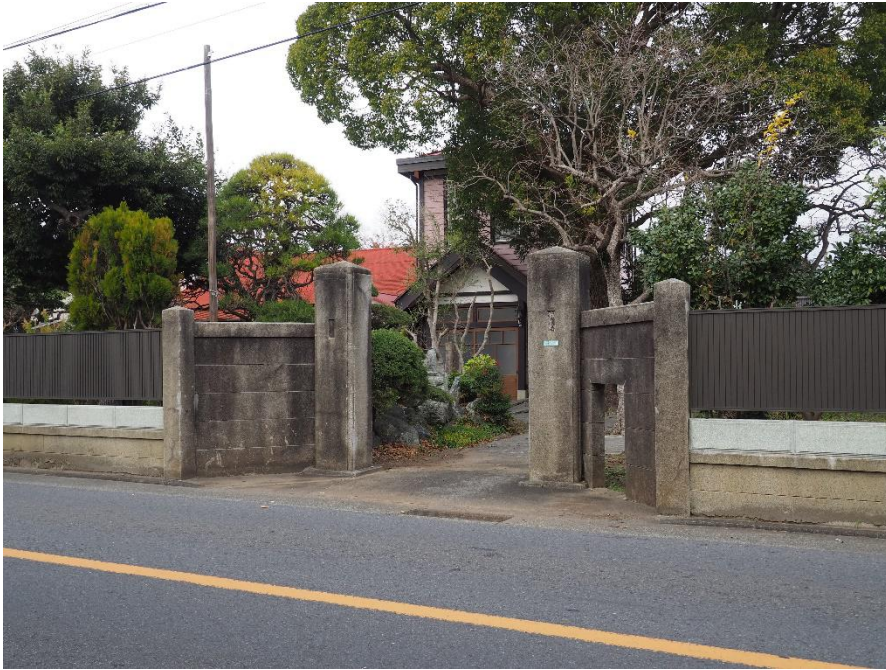
神奈川県_広田家住宅
門柱及び袖塀_01_道路
側からの外観

門柱及び袖塀ともにコンクリート造の単純な意匠であり、広田家所蔵の昭和8年(1933)撮影の写真に鉄製の装飾的な門扉が設けられていた様子が確認できることから、門柱及び袖塀ともに関東大震災後の洋館増築時、昭和4年に整備されたものと考えられる。
