## 令和 6 年度寒川町美化センター精密機能検査の概要について

稼働開始より 28 年が経過した寒川町美化センターについて、現在も安定した処理性能を維持しているものの、各種設備等の老朽化が進行していることなどから、現在の処理機能及び設備装置の状況を把握し、今後の施設整備及び施設運営等の参考資料を得ることなどを目的に、廃棄物の処理及び清掃に関する法律施行規則第 5 条の規定に基づき実施した。

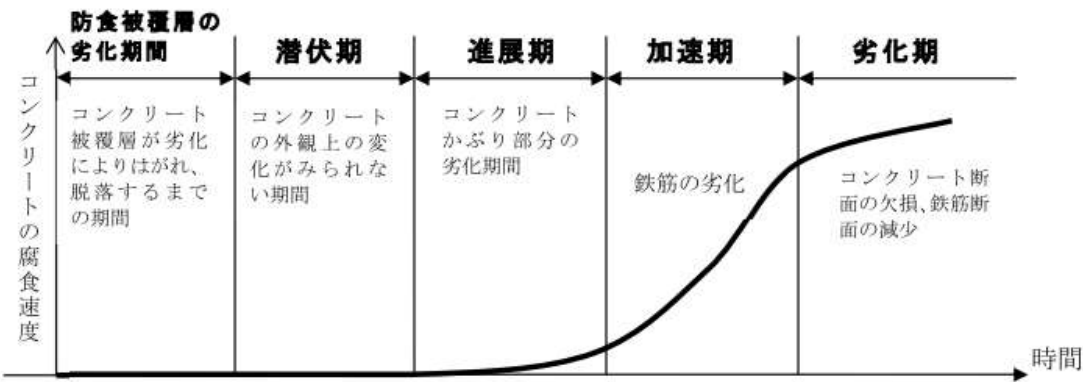
＜参考＞コンクリートの劣化過程区分（日本下水道事業団「水道コンクリート構造物の腐食抑制技術及び防食技術マニュアル」及び該当水槽の劣化過程区分

日本下水道事業団「下水道コンクリート構造物の腐食抑制技術及び防食技術マニュアル」の基準において、劣化状況が「進展期から加速期」とみられており、槽内環境からも加速度的に劣化が進行することが予想される。

劣化状況について、日本下水道事業団「下水道コンクリート構造物の腐食抑制技術及び防食技術マニュアル」の基準において、浄化槽汚泥貯留槽Aよりも進行しており、箇所にもよるが劣化期に入っているも

| 脱気槽 | 進展期～加速期～劣化期 |
