寒川町精密水準測量網図

水準点記

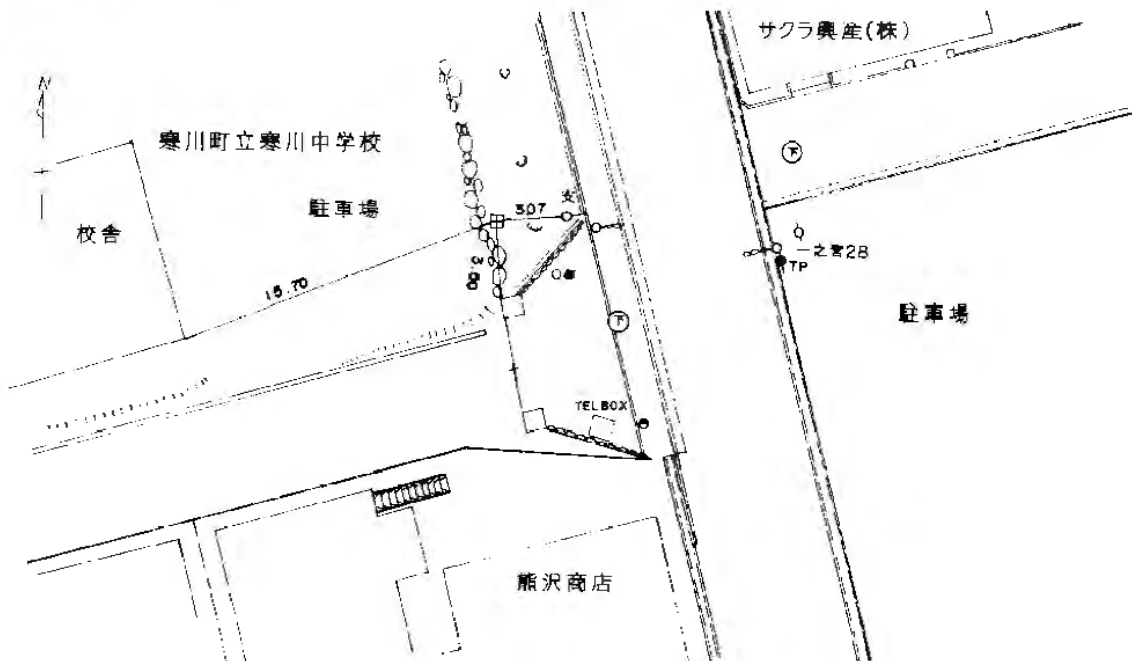
水準点詳細図

水準点番号	下・10	水準点管理者	住所 氏名	寒川町宮山165 寒川町
水準点埋設方法	地上標（コンクリート 金属標）			
水準点所在地	寒川町一之宮3-9-1	地目	学校用地	
敷地所有者	寒川町（寒川中学校）	氏名		
水準点種類	下水道水準点	埋設年月日	昭和46年3月 日	
位置案内	相模川の神川橋より茅ヶ崎方面に向い大門踏切前交差点を右折すると右側に寒川町立寒川中学校がある。 本点は同校敷地内、南東隅に位置する。

測量年月日	標高TP	変動量	備考
H22. 1. 1	7. 8488	+1. 8	
H23. 1. 1	7. 8418	-7. 0	
H24. 1. 1	7. 8146	-27. 2	
H24. 1. 1	7. 8145		H23. 3. 11東北地方太平洋地震の影響に伴う再計算
H25. 1. 1	7. 8129	-1. 6	
H26. 1. 1	7. 8111	-1. 8	
H28. 1. 1	7. 8064	-4. 7	
H30. 1. 1	7. 8055	-0. 9	
R2. 1. 1	7. 8006	-4. 9	
R4. 1. 1	7. 7976	-3. 0	
R6. 1. 1	7. 7943	-3. 3

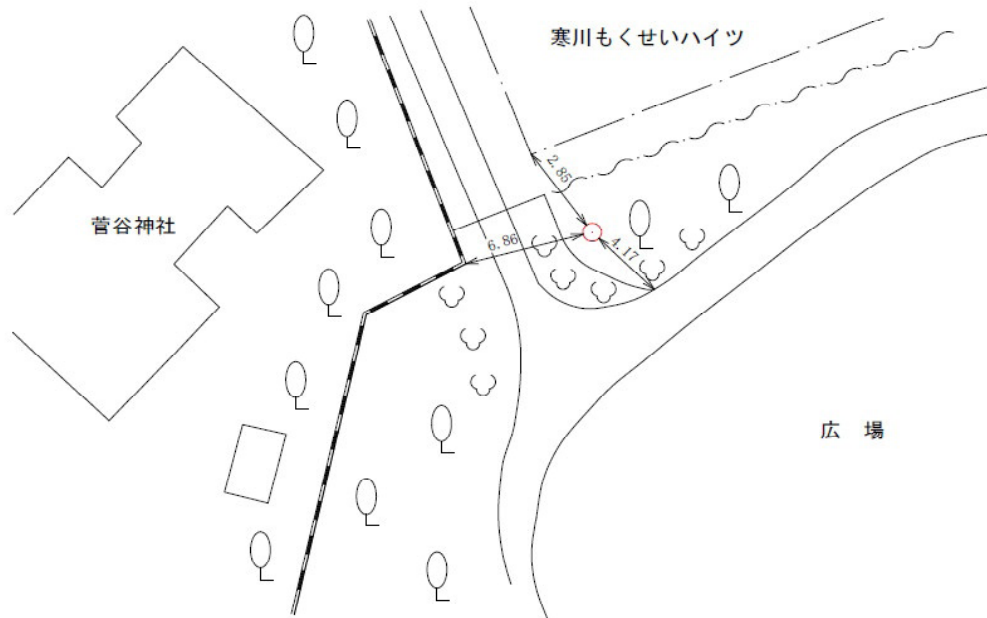
水準点詳細図

水準点番号	12	水準点管理者	住所	寒川町宮山165
			氏名	寒川町
水準点埋設方法	地上標（金属標）			
水準点所在地	寒川町岡田7-1	地目	公園	
敷地所有者	越公園	氏名		
水準点種類	町水準点	埋設年月日	平成27年11月20日	
位置案内	県道45号線（丸子中山茅ヶ崎線）日産工機付近の東側に交番あり。 約40m北側の信号を右折し南東へ120mほど進むと菅谷神社あり。 神社北側を100mほど進むと県営寒川もくせいハイツ11号棟がある。 本点は神社とハイツの間の道を30m進んだ越公園敷地内、 北西隅、花壇内に位置する。

測量年月日	標高TP	変動量	備考
H28. 1. 1	27. 3633		平成27年度新設
H30. 1. 1	27. 3635	+0. 2	
R2. 1. 1	27. 3588	-4. 7	
R4. 1. 1	27. 3558	-3. 0	
R6. 1. 1	27. 3502	-5. 6
