寒川町指定重要文化財現状変更許可申請書

# 倉見神社 本殿改修工事

令和6年9月

松井建設株式会社一級建築士事務所

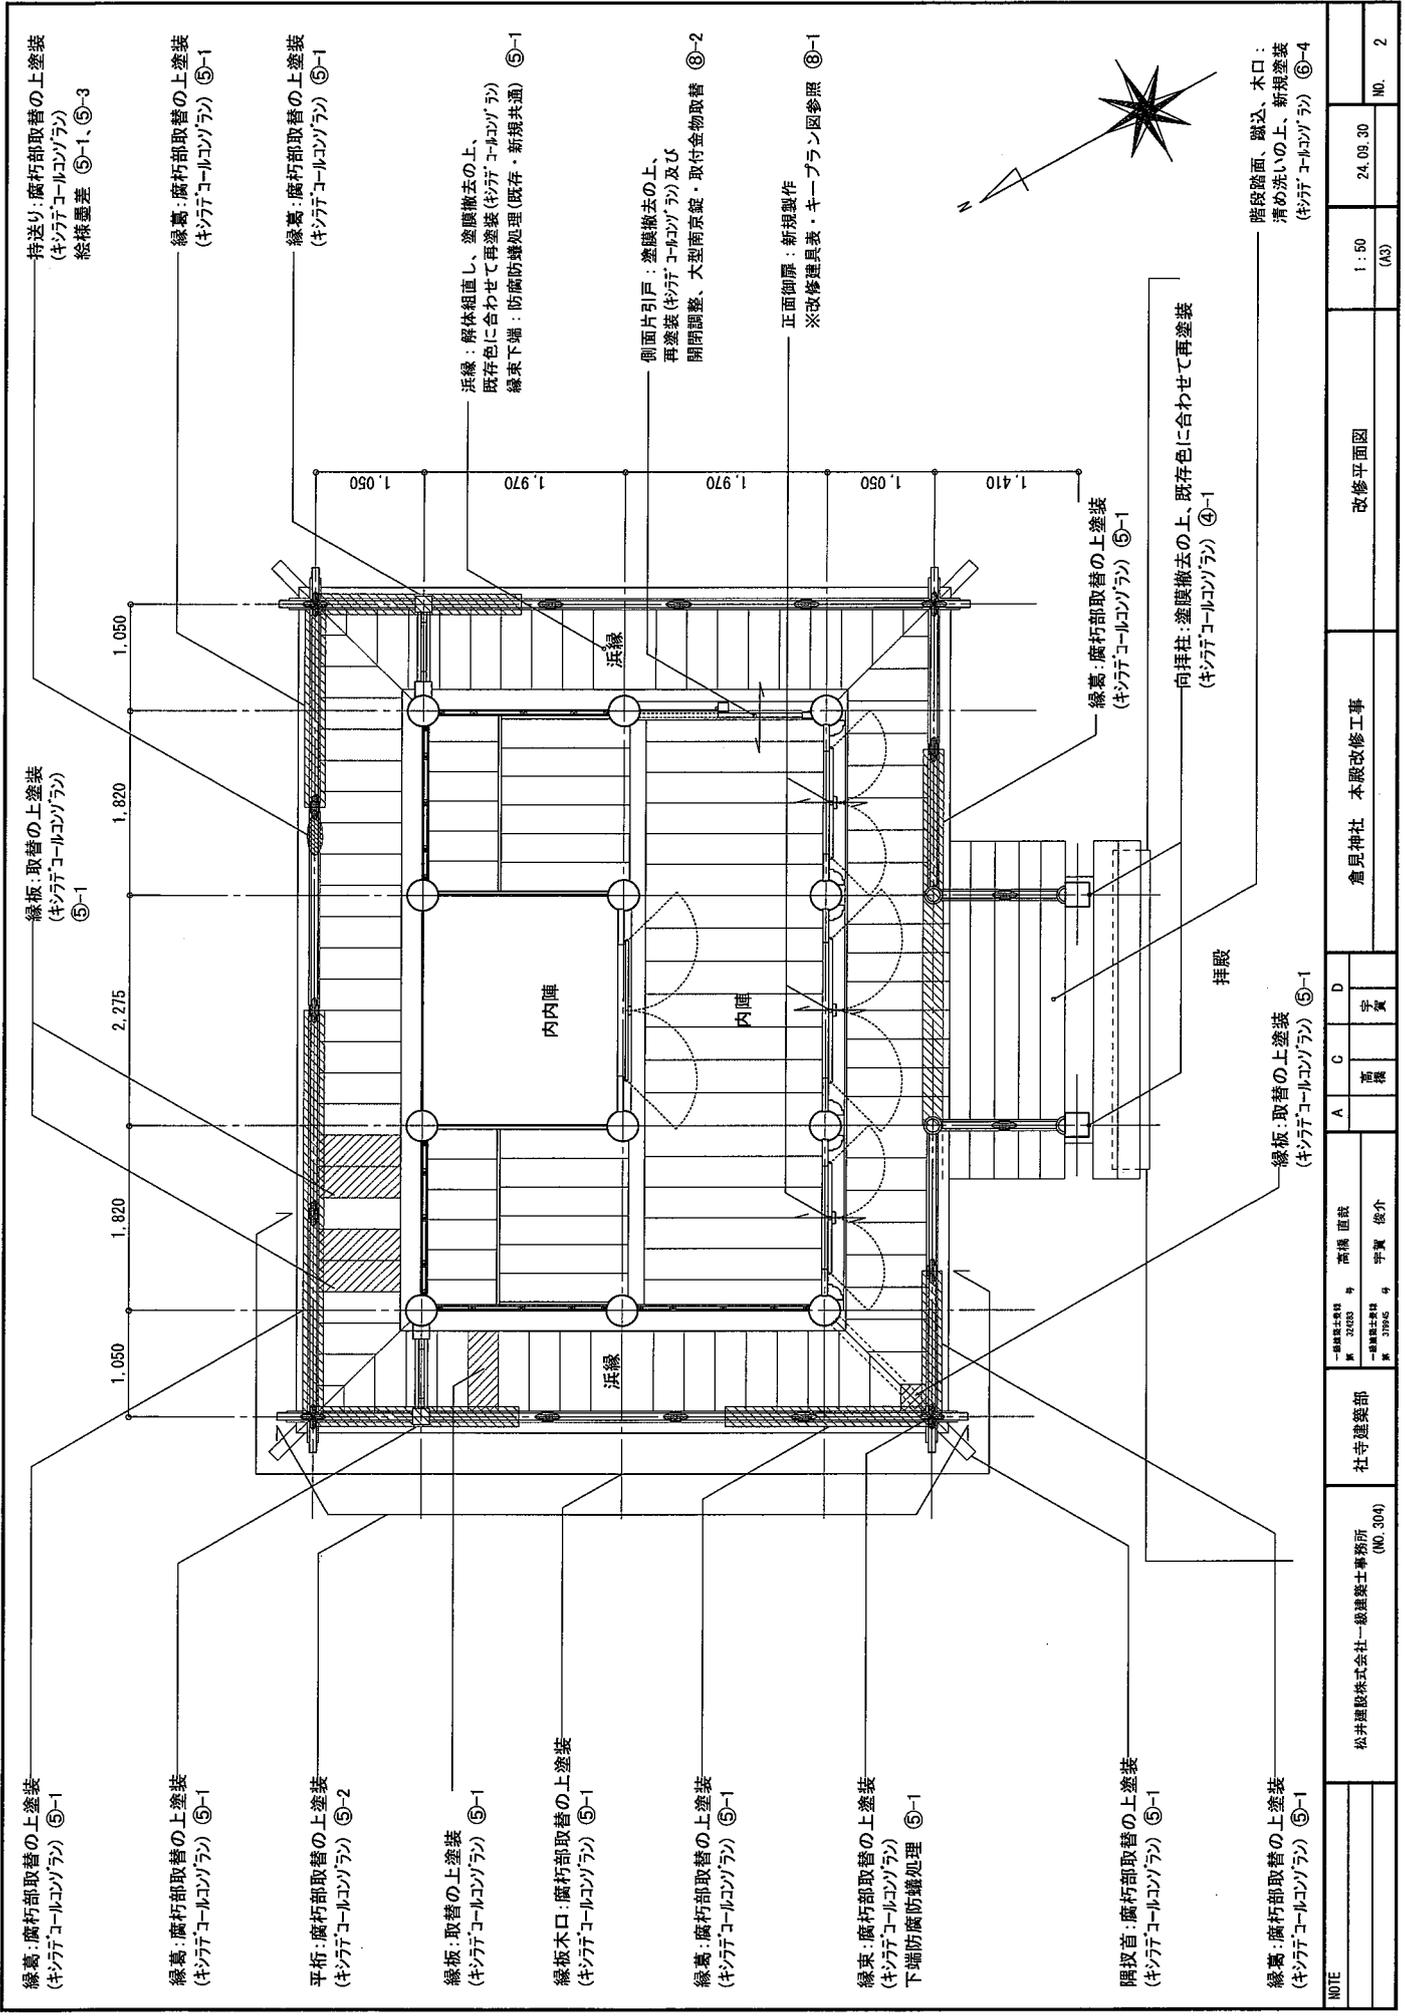
① 屋根	現況のまま															
② 軒 葺	木鼻・茅負・葺甲・軒天板・化粧垂木：塗膜撤去の上、既存色に合せて再塗装(セリフ・エッジ・コーキング・ラウ同等) 垂木戸板：塗膜撤去の上、既存色に合せて塗装(セリフ・エッジ・コーキング・ラウ同等)、30カ所程度新規取付 桧上小 t30mm															
③ 外 壁	板壁：塗膜撤去の上、既存色に合せて再塗装(セリフ・エッジ・コーキング・ラウ同等)、一部壁板取外しの上、再取付															
④ 柱等軸部	柱・長押・貫・台輪・桁・妻破風等：塗膜撤去の上、既存色に合せて再塗装(セリフ・エッジ・コーキング・ラウ同等) 木鼻・向拝破風・聚虹梁・斗組・大瓶束等：塗膜撤去の上、既存色に合せて再塗装(セリフ・エッジ・コーキング・ラウ同等)、絵様墨差 妻虹梁・向拝虹梁・墨股・懸魚・板支輪等：塗膜撤去の上、既存色に合せて再塗装(朱色節・セリフ・エッジ・コーキング・ラウ同等)、色分け(ワカサギ樹脂・タナー・色エッジング・アートカラー同等) 桁隠し・向拝象鼻・獅子鼻等：塗膜撤去の上、既存色に合せて色分け(ワカサギ樹脂・タナー・色エッジング・アートカラー同等)															
⑤ 縁	浜縁：解体組直し、塗膜撤去の上、既存色に合せて再塗装(セリフ・エッジ・コーキング・ラウ同等)、腐朽部取替の上、塗装(セリフ・エッジ・コーキング・ラウ同等)、縁束下端：防腐防蟻処理(既存、新規共通) 高欄：解体組直し、塗膜撤去の上、既存色に合せて再塗装(セリフ・エッジ・コーキング・ラウ同等)、腐朽部取替の上、塗装(セリフ・エッジ・コーキング・ラウ同等) 持送り・斗組：取外し、清め洗いの上、新規塗装(セリフ・エッジ・コーキング・ラウ同等)、絵様墨差の上、再取付															
⑥ 基 壇	床下：鋼材錆止め塗装 床下：床根太添え木補強 1カ所 75mm角 L=2,400mm 床下換気口縦格子下敷居：取付直し 1カ所 土台・地長押・床下換気口(敷居、鴨居含)、階段(踏面、蹴込、木口)：清め洗いの上、新規塗装(セリフ・エッジ・コーキング・ラウ同等)、階段受け海老虹梁：清め洗いの上、新規塗装(セリフ・エッジ・コーキング・ラウ)、絵様墨差															
⑦ 錆 金 物	隅取首八双・縁板隅木口八双・高欄隅八双(地覆、平桁、架木)・架木笠・地長押隅八双・地長押隅八双：取外し、補修煮黒味塗装の上、再取付 ※補足材3割見込む 正面御膳八双：新綿製作(総八双打、金箔押) ※改修キープラ、建具表参照 長押六葉：取外し、補修金箔押し直しの上、再取付 12カ所 ※補足材3割見込む															
⑧ 建 具	正面御膳：新綿製作 ※改修キープラ、建具表参照 側面片引戸：塗膜撤去の上、既存色に合せて再塗装(セリフ・エッジ・コーキング・ラウ同等)及び開閉調整、大型南京錠・取付金物 取替 脇障子：取外し、塗膜撤去の上、既存色に合せて再塗装(セリフ・エッジ・コーキング・ラウ同等)、再取付 ※脇障子彫刻：現況のまま															
⑨ その他	垂木口・妻破風木口等：塗膜撤去の上、EP塗装(白) 小屋裏清掃 向拝柱既存電気配管の固定金物を取外し、塗装の上、復旧															
NOTE	<table border="1" style="width:100%; border-collapse: collapse;"> <tr> <td style="width:30%;">松井建設株式会社 一般建築士事務所 (NO.304)</td> <td style="width:20%;">社 寺 建築部</td> <td style="width:10%;">           一般建築士登録 第 23203 号 一般建築士登録 第 23965 号         </td> <td style="width:10%;">高橋 直哉</td> <td style="width:10%;">宇賀 俊介</td> <td style="width:10%;">A</td> <td style="width:10%;">C</td> <td style="width:10%;">D</td> <td style="width:10%;">D</td> <td style="width:10%;">字 黄</td> <td style="width:10%;">字 黄</td> <td style="width:10%;">倉見神社 本殿改修工事</td> <td style="width:10%;">仕上表</td> <td style="width:10%;">24.09.30</td> <td style="width:10%;">NO. 1</td> </tr> </table>	松井建設株式会社 一般建築士事務所 (NO.304)	社 寺 建築部	一般建築士登録 第 23203 号 一般建築士登録 第 23965 号	高橋 直哉	宇賀 俊介	A	C	D	D	字 黄	字 黄	倉見神社 本殿改修工事	仕上表	24.09.30	NO. 1
松井建設株式会社 一般建築士事務所 (NO.304)	社 寺 建築部	一般建築士登録 第 23203 号 一般建築士登録 第 23965 号	高橋 直哉	宇賀 俊介	A	C	D	D	字 黄	字 黄	倉見神社 本殿改修工事	仕上表	24.09.30	NO. 1

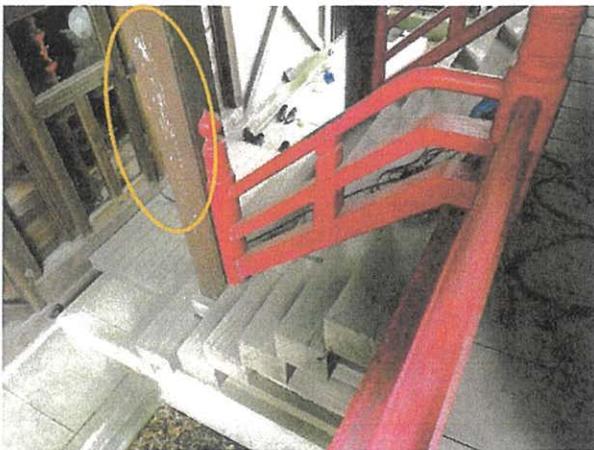
3.正面 向拝柱 塗膜剥がれ状況

向拝柱：塗膜撤去の上、既存色に合わせて色分け(キタマ アーリア) ④-4  
 高欄：解体組直し、塗膜撤去の上、既存色に合わせて再塗装(キタマ コーティング) ⑤-2  
 向拝柱：塗膜撤去の上、既存色に合わせて再塗装(キタマ コーティング) ④-1

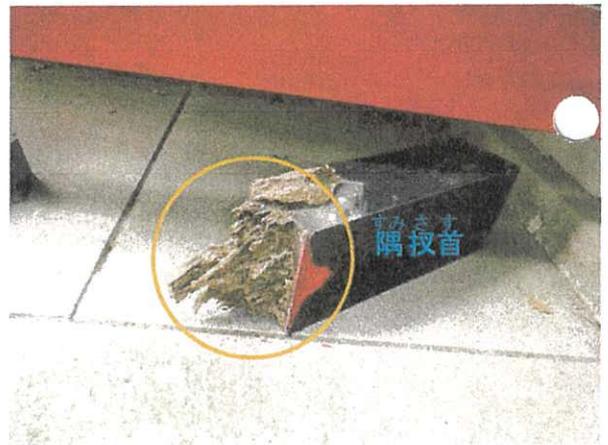
4.南西面 浜縁隅扱首 腐朽(虫害)状況

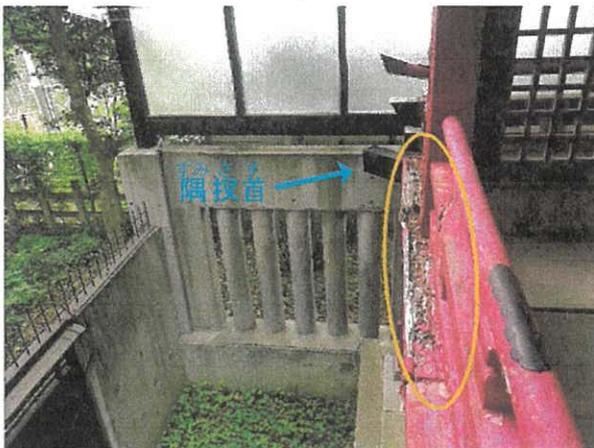
5.北西面 高欄・浜縁腐朽状況

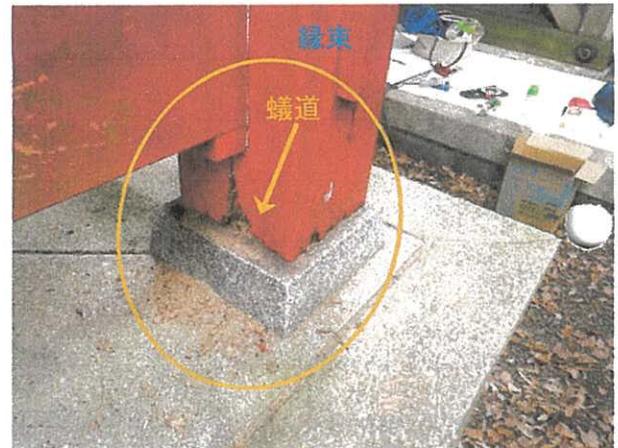
6.南西面 浜縁縁束 腐朽(虫害)状況

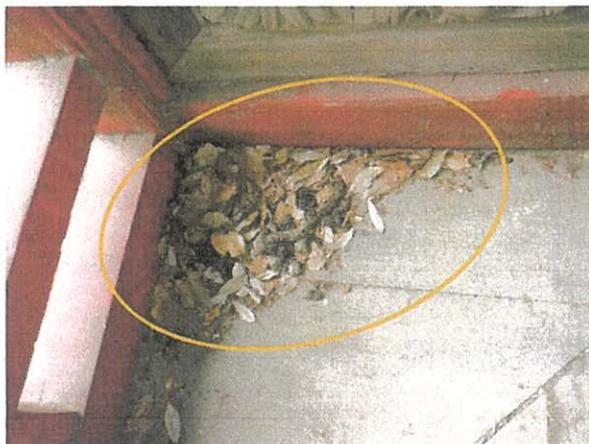
7.北東面 浜縁上 動物糞害状況

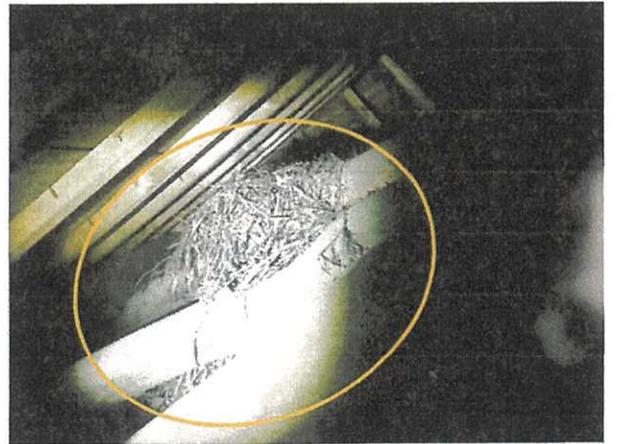
8.小屋裏(北東) 鳥類巣状況

小屋裏：滑掃 ㊦-2
